RELATÓRIO INSTALAÇÕES CFTV

CONDOMÍNIO SPAZIO DELL ACQUA

Sobre a Identificação e Localização dos cabos e Cameras.

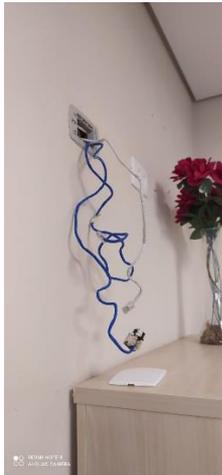
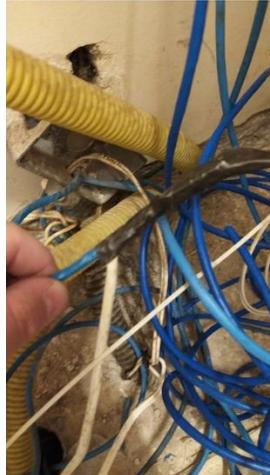
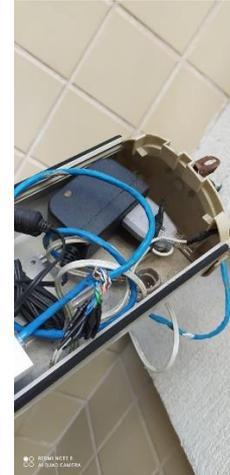
O cabeamento rede possui emendas irregulares, o que causa intermitencia e lentidao.

Existe a possibilidade dos cabos entraram em curto-circuito.

Existem muitos conectores oxidados ou com mal contato.

Varios cabos estao em desuso ou desconectados.

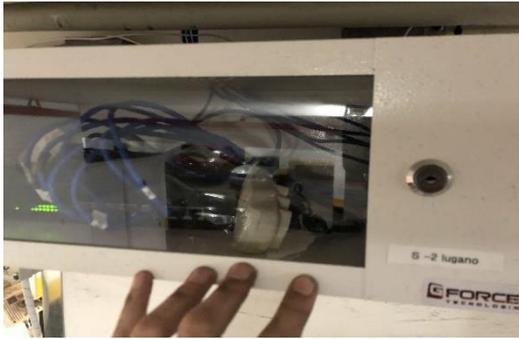
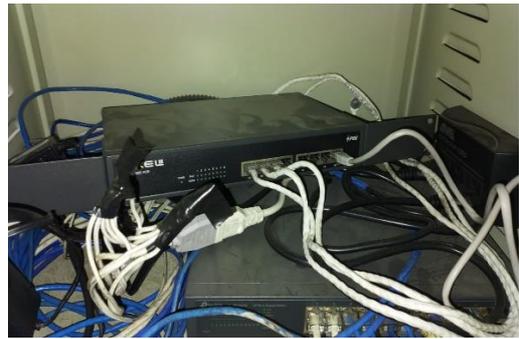
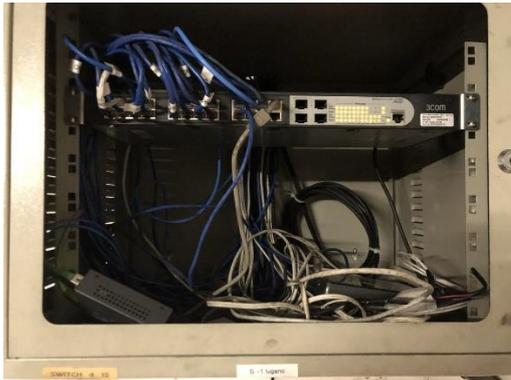
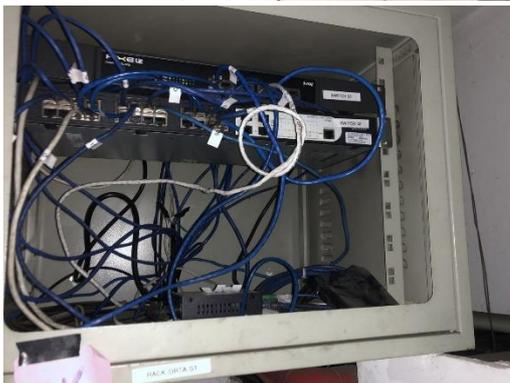
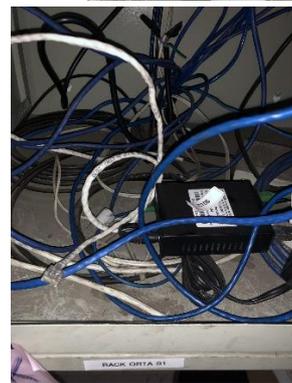
Na verificação dos racks localizados nos subsolos onde estão instalados os switches de distribuição das torres, temos equipamentos superaquecendo devido à falta de refrigeração e equipamentos amontoados, também erro na fixação, equipamentos que apresentam falhas e mal contato.

A falta de manutenção preventiva prejudica a vida útil dos equipamentos, que

estao sujos e com excessivo de pó.

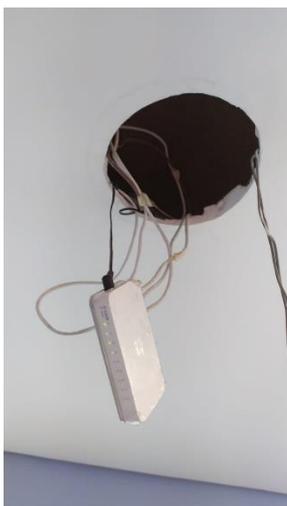
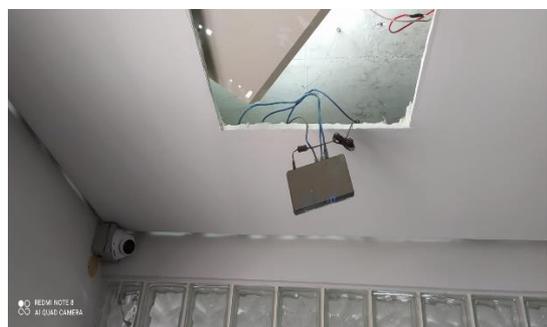
Existem switches instalados dentro do forro que é uma forma inadequada de instalação, que dificulta a indentificação de probelmas, aumenta o tempo de manutenção tanto preventiva como corretiva, e causa lentidao na rede.

Outro ponto crucial e que existe cascadeamento de redes onde seria adequado existir um cabo direto ate o rack mais proximo, o cascadeamento desses switches prejudica muito o trafego de rede e o funcionamento dos equipamentos ligados dessa forma, tais como lentidao, interferencia e ate mesmo a inoperancia dos equipamentos.

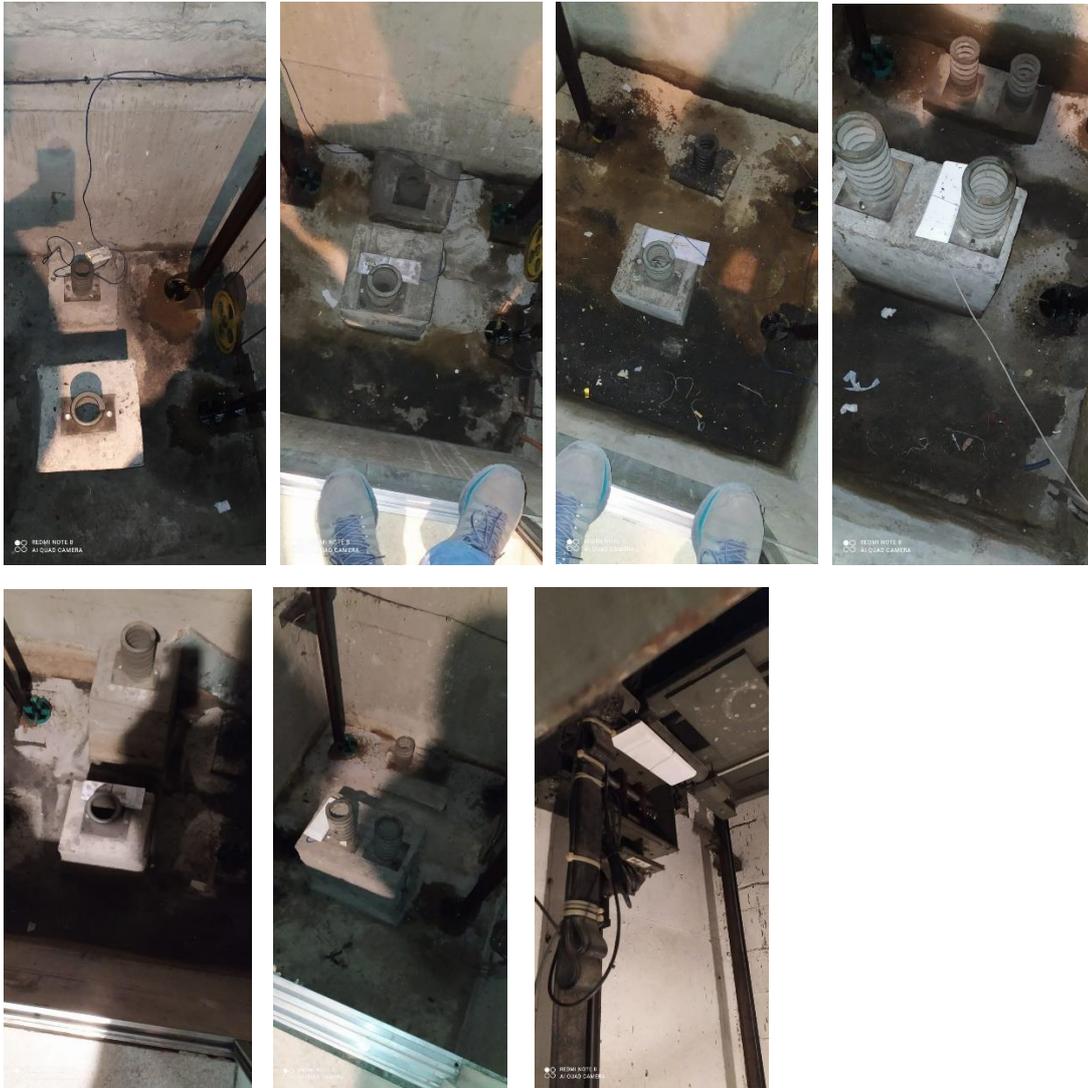
As instalações das antenas dos elevadores também tem problemas, segue as fotos das instalações feitas durante o acompanhamento da empresa mantenedora dos elevadores:

Antenas amarradas com arame, sem fixação adequada e em local inapropriados conforme indicação da mantenedora do elevador, cabeamento de rede pendurados sem a devida proteção.

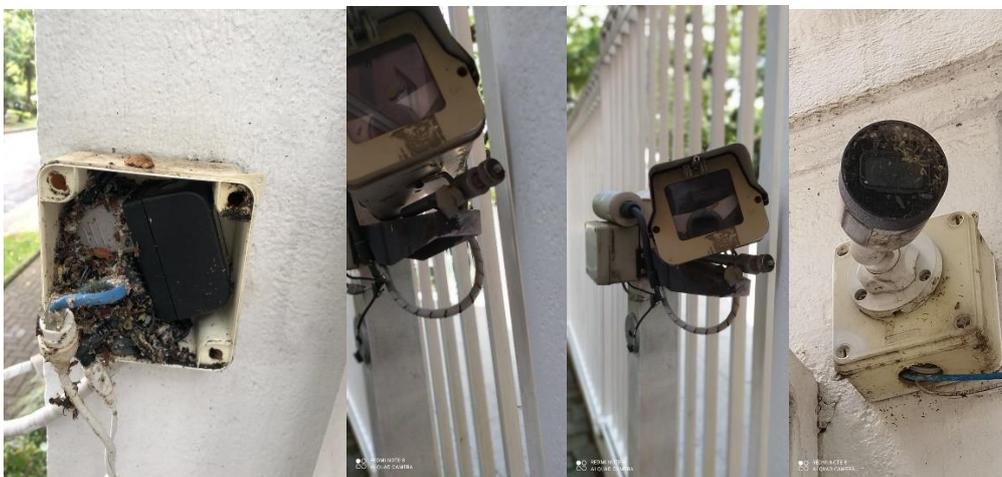
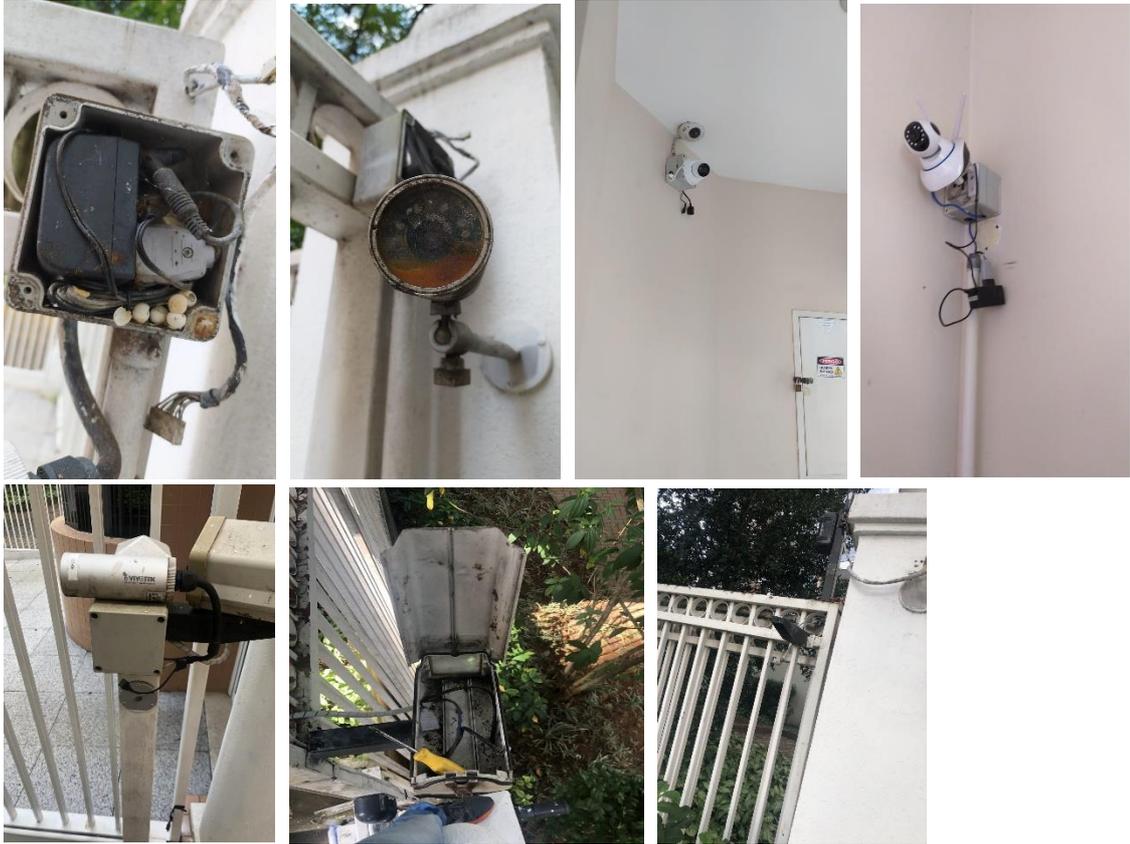
Cameras fake, carcaças sem cameras.

Cameras off e desligadas e com instalações precarias.
