RELATÓRIO INSTALAÇÕES CFTV

CONDOMÍNIO SPAZIO DELL ACQUA

Sobre a Identificação e Localização dos cabos e Cameras.

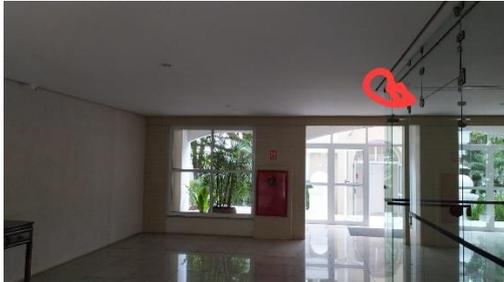
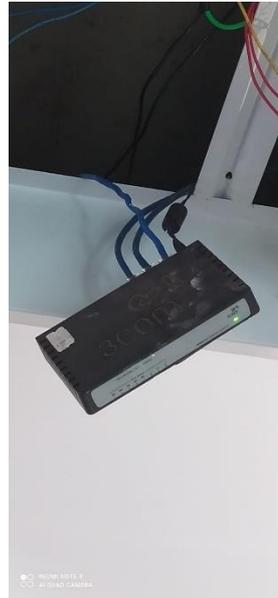
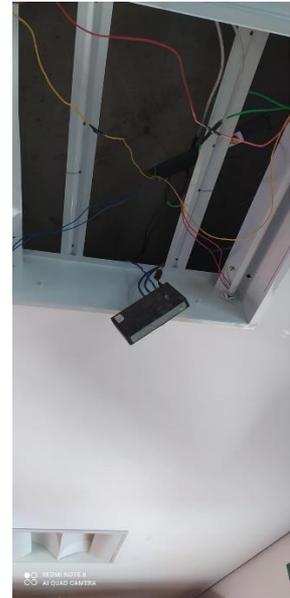
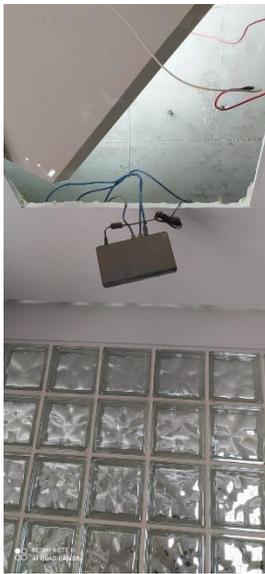
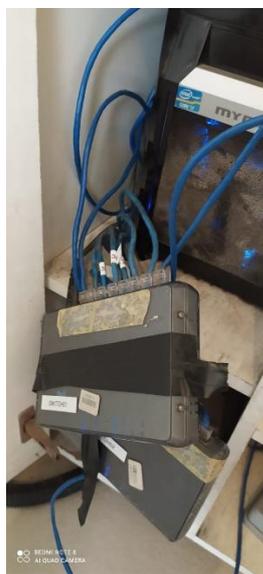
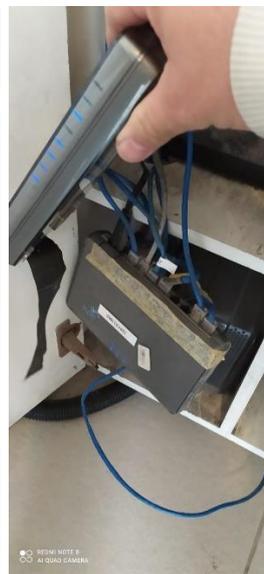
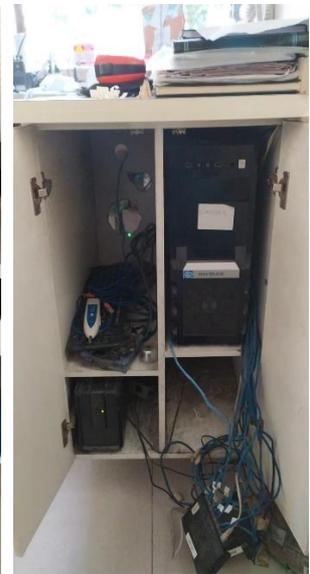
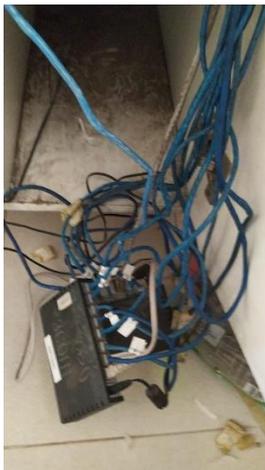
As instalações das antenas dos elevadores também tem problemas, segue as fotos das instalações feitas durante o acompanhamento da empresa mantenedora dos elevadores:

Antenas amarradas com arame, sem fixação adequada e em local inapropriados conforme indicação da mantenedora do elevador, cabeamento de rede pendurados sem a devida proteção.
